# ARCHEOLOGIA IN LIGURIA

NUOVA SERIE, VOLUME III • 2008-2009

## INTERVENTI DI INDAGINE ARCHEOLOGICA NELLA TORRE CAPITOLARE. PORTO VENERE

## LE GRAZIE, LOCALITÀ VARIGNANO VECCHIO. INTERVENTI DI SCAVO ARCHEOLOGICO NELLA CISTERNA DELLA VILLA ROMANA (PORTO VENERE)

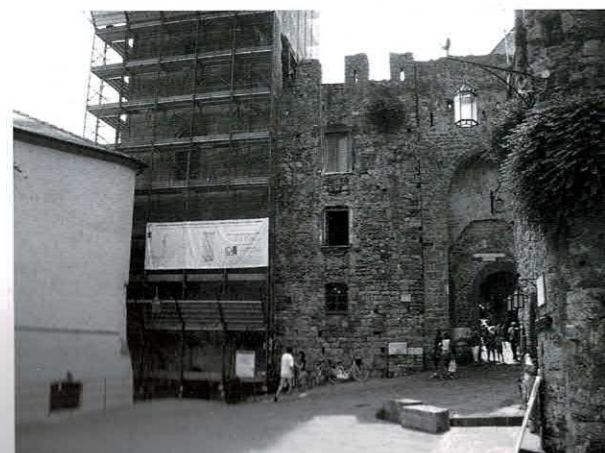
1. Porto Venere. La torre capitolare, dal lato est, e l'accesso al borgo murato.

La torre, merlata, è posta nelle immediate adiacenze della porta di ingresso al borgo murato di Porto Venere, parte integrante del tessuto difensivo che chiude l'accesso dalla ripa marina, sede del piccolo e protetto approdo.

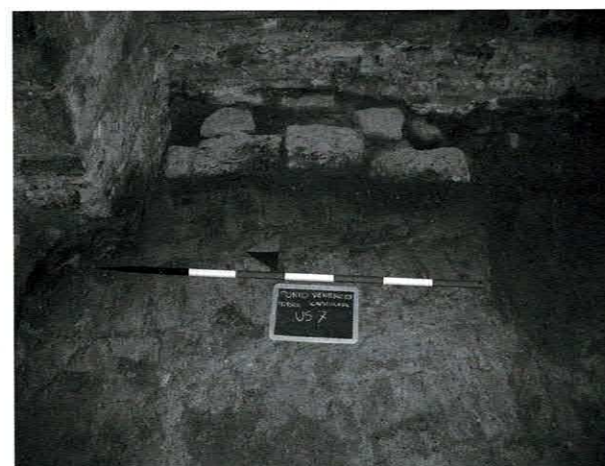
2. Porto Venere. Livello di allettamento della pavimentazione in mattonelle di cotto, US 7.

Il più antico (US 7) è leggibile solo nelle impronte conservatesi nella malta di allettamento con mattonelle di modulo rettangolare di cm 26x12 e in fase con i gradini di US 5. Il pavimento appoggia su due livelli di riporto di matrice argillo-limosa con numerosi grumi di malta a livellare i dislivelli per la posa in opera del pavimento.

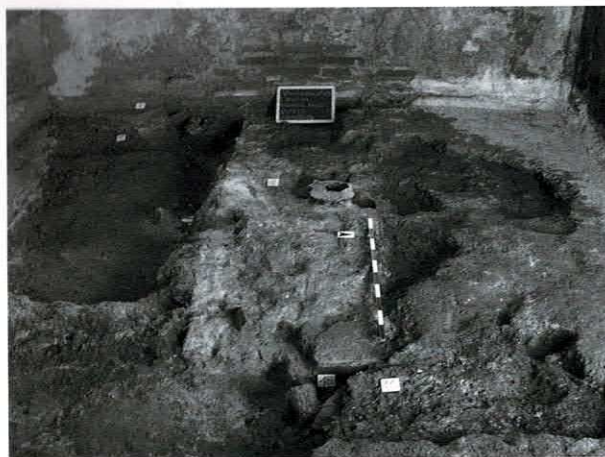
2. Varignano Vecchio. La base della scala di accesso.

Infine, il dato più importante è emerso lungo il lato ovest della navata, dove lo scavo ha posto in luce la fondazione della scala di accesso al serbatoio (USM 12).

La struttura è impostata direttamente sul banco roccioso naturale (US 17); ha pianta rettangolare e misura circa m 3x0,90, allungandosi ortogonalmente alla parete occidentale della cisterna, alla quale si appoggia.

È realizzata con laterizi e pietre non squadrate, legati da malta di color nocciola chiaro, molto fine; si conservano soltanto due assise costituite, la prima, da laterizi disposti in piano (con il lato lungo posto in corrispondenza della lunghezza della struttura) e la seconda da laterizi alternati a pietre di media pezzatura.

Il manufatto è conservato in alzato per circa 25 cm ed è stato demolito sino alla quota del piano pavimentale circostante. La

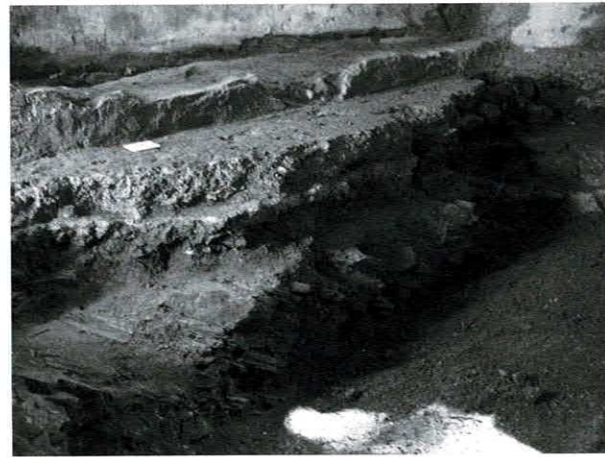
3. Varignano Vecchio. Strati preparatori della pavimentazione in cocciopesto delle navate.

Le superfici pavimentali presentano diversificate caratteristiche di realizzazione, dovute in parte alla disomogeneità del piano di posa. Tuttavia si riscontra una certa omogeneità nella stesura dei livelli preparatori, che si impostano su un vespaio di pietre disposte in piano direttamente sulla roccia affiorante, artificialmente regolarizzata per l'occasione.
