ALCUNE OSSERVAZIONI SUI MOSAICI  
DELLA VILLA ROMANA DEL VARIGNANO VECCHIO:  
VECCHI RESTAURI E NUOVE PROPOSTE

La villa del Varignano Vecchio (Portovenere, La Spezia) ha restituito estese superfici mosaiccate che caratterizzano le pavimentazioni del quartiere riservato al soggiorno del *dominus* nella *pars abitativa* del complesso (fig. 1) (1).

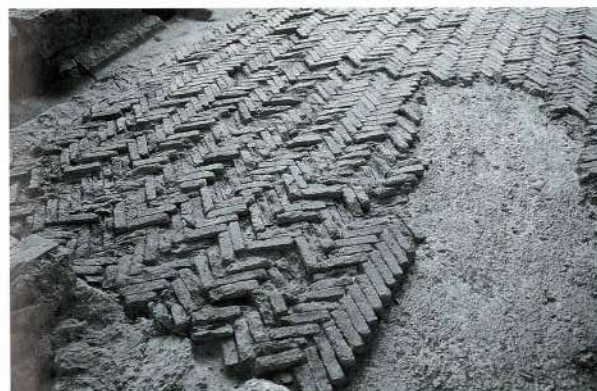
Fig. 4 - Varignano Vecchio (Sp). Pars fructuaria. Consolidamento *in situ* del pavimento in *opus spicatum* del *torcularium*.

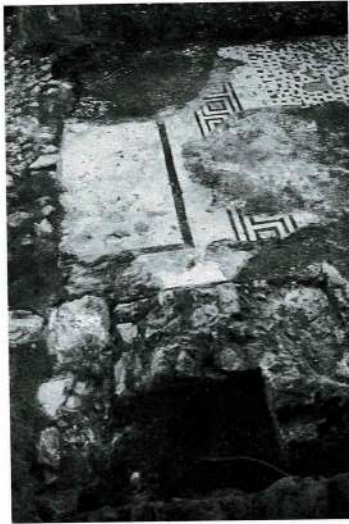
Si osserva per tutti i pavimenti una uniformità di realizzazione nell'impiego di tessere le cui dimensioni si mantengono pressoché costanti (cm 1 x 1 circa). Infine l'atrio 12 si discosta dagli altri tessellati per l'ordito "a canestro" in marmo bianco lunense con inserti sparsi di tessere policrome quadrangolari (fig. 5).

Fig. 5 - Varignano Vecchio (Sp). *Pars abitativa*. Soglia fra l'atrio 12 e l'ala 24.

policroma per le *alae* 14 e 24 (fig. 5), mentre non sono note le soglie delle *alae* 15 e 23. In calcare grigio è la pavimentazione dell'atrio 11, mentre il suo tablino 13 conserva la soglia policroma con fascia prospettica (fig. 8). Nel vano 18 rimangono solo due lacerti di mosaico bianco con tappeto centrale policromo.

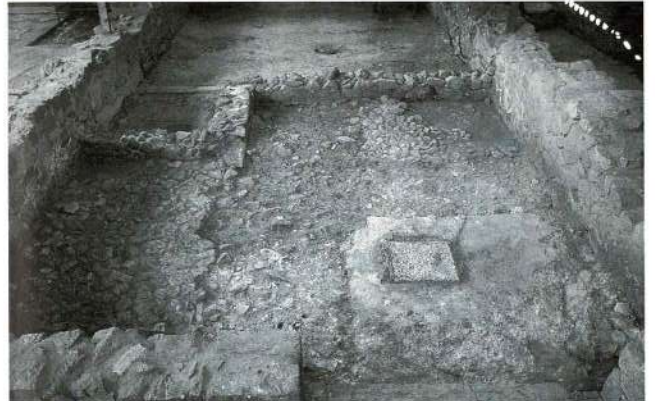
Le operazioni ricognitive hanno consentito di individuare il preparato pavimentale del piccolo *cubiculum* 10 (m 3,50 x 3,50), che dalla documentazione esistente sembrava privo di pavimento (fig. 7) (8). Dell'ambiente, individuato già nei vecchi scavi, erano note solo le zone riservate all'alloggiamento di due letti cubiculari delle quali si conserva il preparato in spezzoni lapidei. Il prelievo di un livello di interro di esiguo spessore ha messo in luce due trincee di asportazione della pavimentazione musiva. La stanza presenta al centro della zona calpestabile un *emblema* quadrato, perduto, del quale rimane il supporto lapideo, probabilmente marmoreo, di cm 38 x 38 con i lati rilevati. Il supporto è stato collocato prima della stesura dello strato di cocciopesto del preparato e conserva su tre lati un cordolo sempre in cocciopesto a granulometria finissima.

Sono stati riconosciuti gli strati preparatori alla stesura del pavimento consistenti nello *statumen* di spezzoni lapidei allettati nello strato argilloso sottostante (cm 4), nel *rudus* composto da malta e pietrisco (cm 3,8) e, infine, nel *nucleus* in cocciopesto (cm 4). Resta un lembo della malta di allettamento (cm 1,5). Della superficie pavimentale, circa 5 mq, nulla si conosce, se non pochi frammenti di mosaico in tessere bianche recuperati nel riempimento delle trincee di asportazione.

Fig. 7 - Varignano Vecchio (Sp). *Pars abitativa*. *Cubiculum* 10.

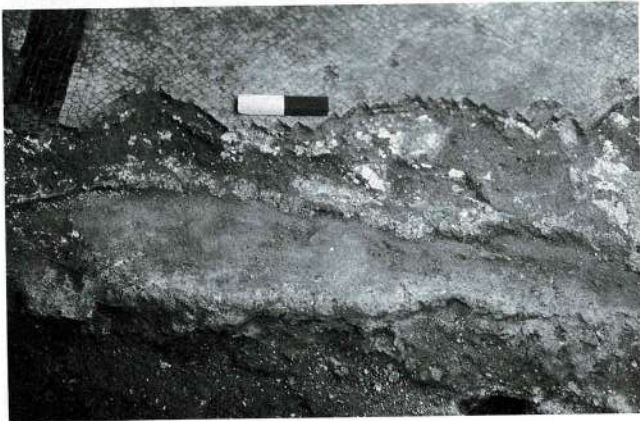
Si è avuto modo di confermare la sequenza degli strati preparatori dei mosaici a suo tempo letta per il tablino 13 durante le operazioni di restauro del cantiere ICR: *statumen* con frammenti lapidei legati con malta (spessore non rilevabile), *rudus* con spezzoni di laterizio legati con calce (cm 10), *nucleus* costituito da calce caricata con frammenti di laterizio di granulometria più fine (cm 0,4); la malta di allettamento è costituita da un sottile strato a base di calce e polvere di marmo (cm 0,8) (fig. 6). Il *nucleus* varia da un minimo di cm 0,4 ad un massimo di cm 1,2.

Fig. 6 - Varignano Vecchio (Sp). *Pars abitativa*. Strati preparatori del mosaico dell'ala 15.
