Lucia Gervasini*, Giorgio Rosati*

Archeologia e tecnica: risultati, obiettivi e proposte. Il caso del Varignano Vecchio, Portovenere (La Spezia)

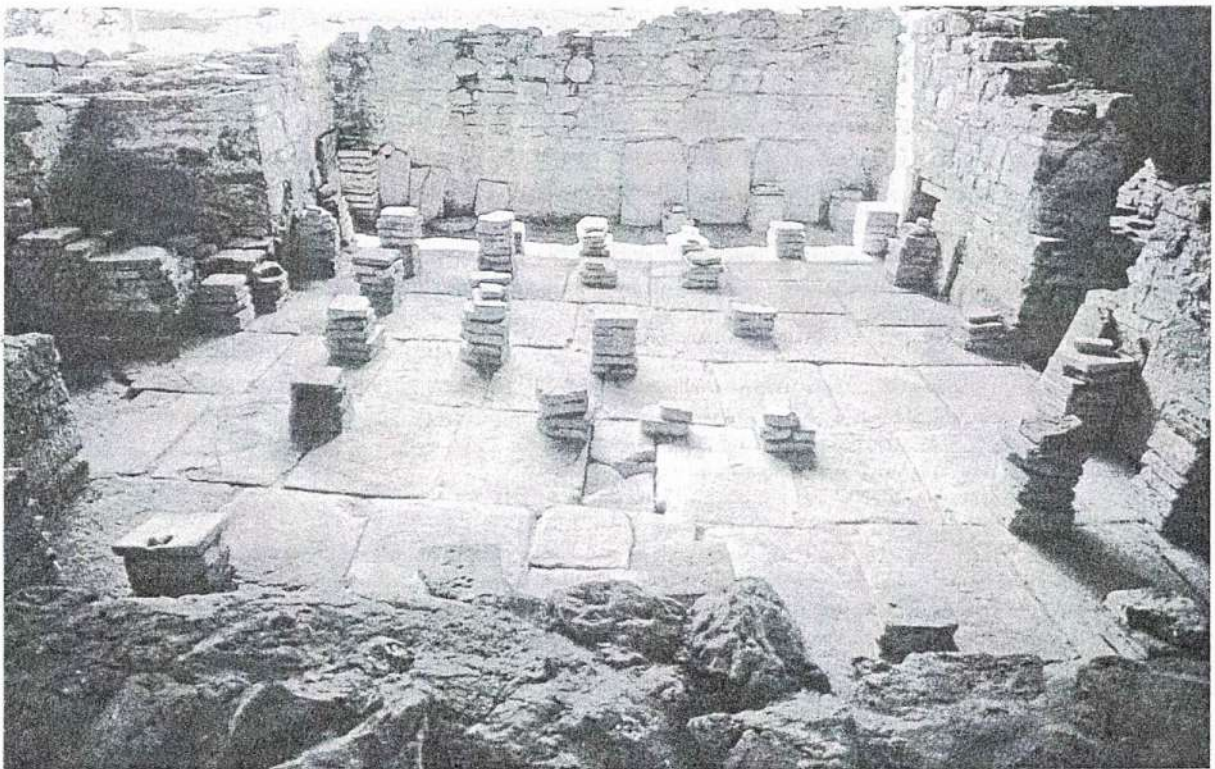
Fig. 5. Varignano Vecchio. Quartiere del balneum. Il caldarium.

ristrutturato e vi si allestisce un articolato *balneum* padronale con due *praefurnia*, *caldarium*, *sudatorium*, *tepidarium* e *frigidarium* (fig. 5).

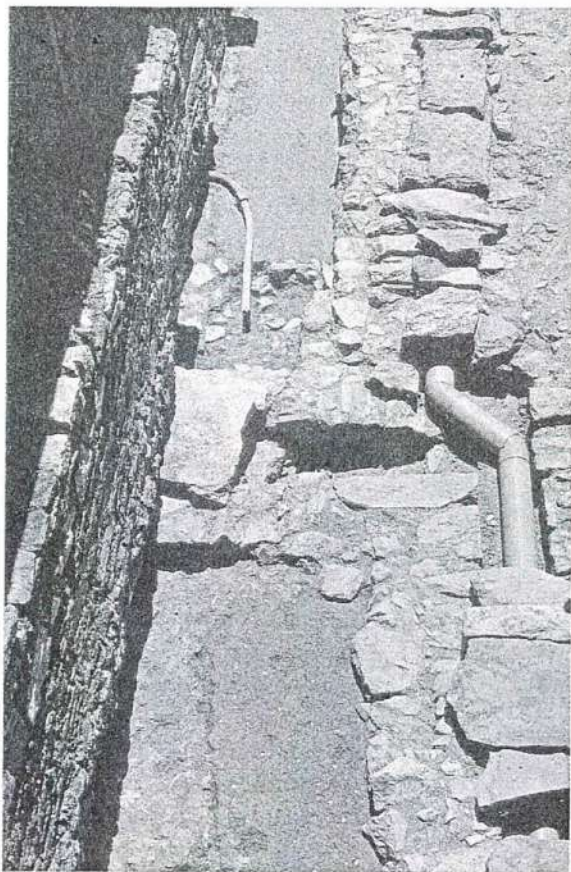
Fig. 6. Varignano Vecchio. Particolare dell'utilizzazione della rete idrica di età romana per il convogliamento delle acque.

Con il progetto di regimazione delle acque, realizzato nell'estate del 2000, sono stati potenziati e razionalizzati i percorsi di raccolta delle acque meteoriche, sia di quelle superficiali che di quelle provenienti dalle coperture, dimensionando adeguatamente le sezioni dei condotti; sono state posizionate griglie di intercettazione delle acque e il tutto è andato a convergere in due vasche di raccolta in calcestruzzo armato interrato.

Di qui, tramite stazioni di pompaggio e tubazioni interrate in pressione, le acque vengono scaricate nello specchio di mare interno al confinante complesso della Marina Militare. In alcuni casi, non essendo possibile scavare, le tubazioni sono state semplicemente appoggiate sul terreno, in altri casi sono stati utilizzati gli antichi percorsi di smaltimento dell'acqua, ancora in buono stato, all'interno dei quali sono state posate le tubazioni in polietilene (fig. 6).

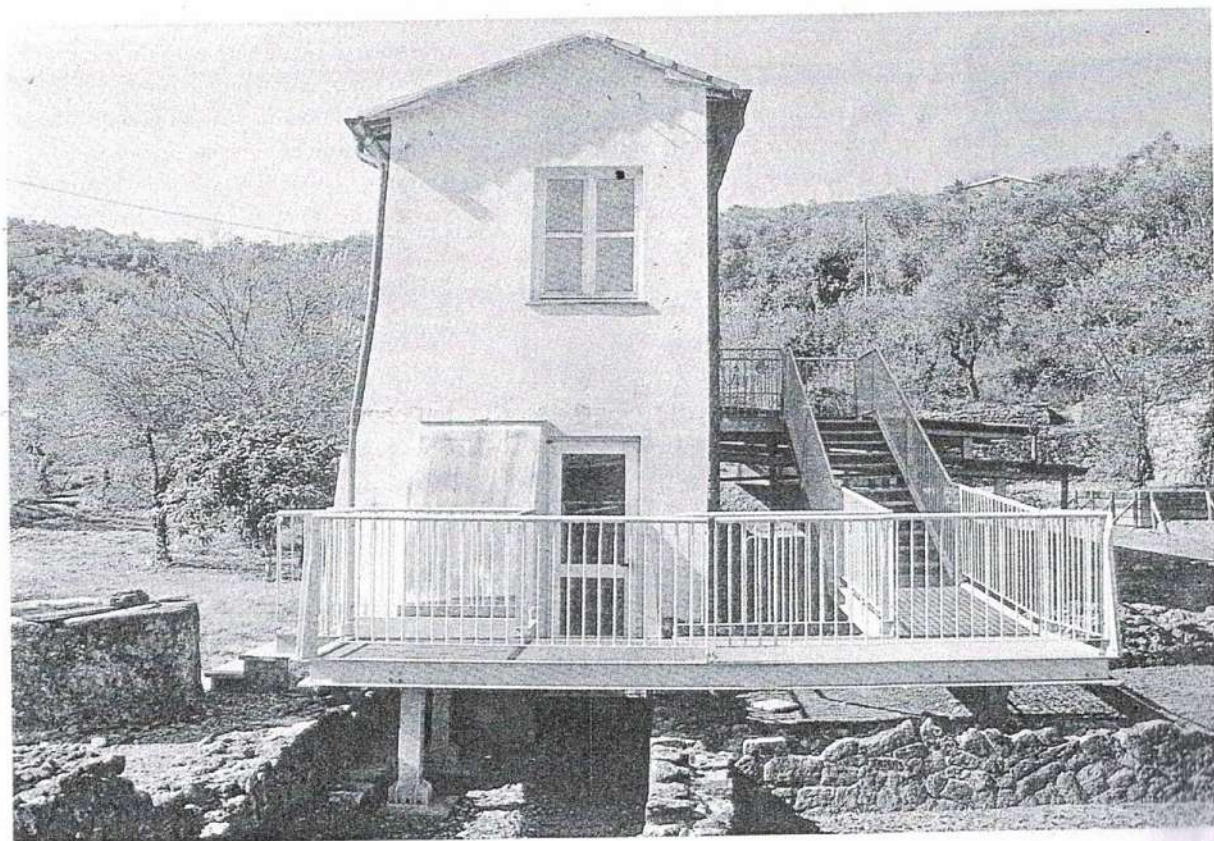
Fig. 9. Varignano Vecchio. Casale Liverani. Particolare delle murature di età romana e delle strutture di accesso al casale.

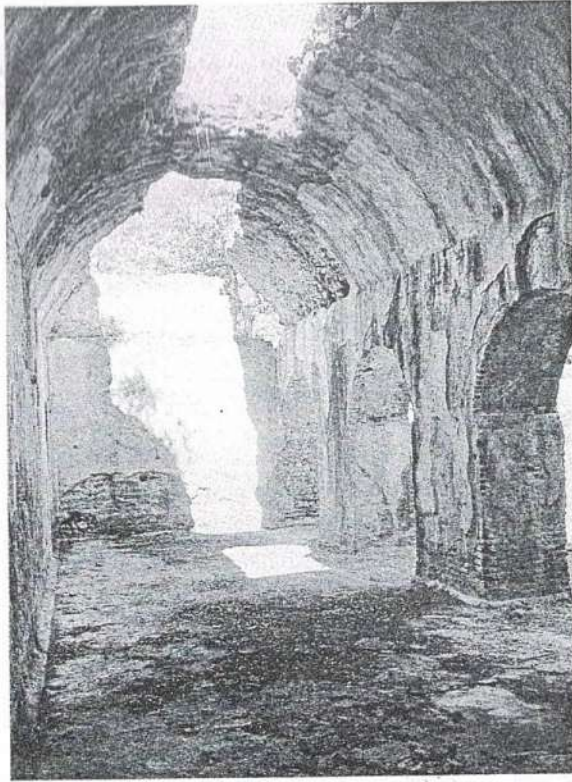
Fig. 10. Varignano Vecchio. Contacta cisterna. La fabbrica antica prima degli interventi di restauro (navata a monte).

La "contecta cisterna" è uno degli elementi più interessanti della zona archeologica. Purtroppo, a causa della sua consistenza ancora imponente, è stata utilizzata come abitazione rurale, alterando gravemente e tramezzando le pareti dove ancora era presente la copertura e costruendo al di sopra di questa un edificio residenziale. La porzione dove le volte di copertura erano crollate era invece esposta agli eventi atmosferici e le superfici delle murature e del pavimento, rivestiti da intonaco idraulico in cocciopesto erano in condizioni di conservazione pessime, con estesi distacchi dalla muratura, attacchi biologici e lacune (fig. 10).
