LUCIA GERVASINI - SILVIA LANDI

PAVIMENTI IN BATTUTO DELLA FASE PRESILLANA
NELLA VILLA ROMANA DEL VARIGNANO VECCHIO
(PORTOVENERE - SP)

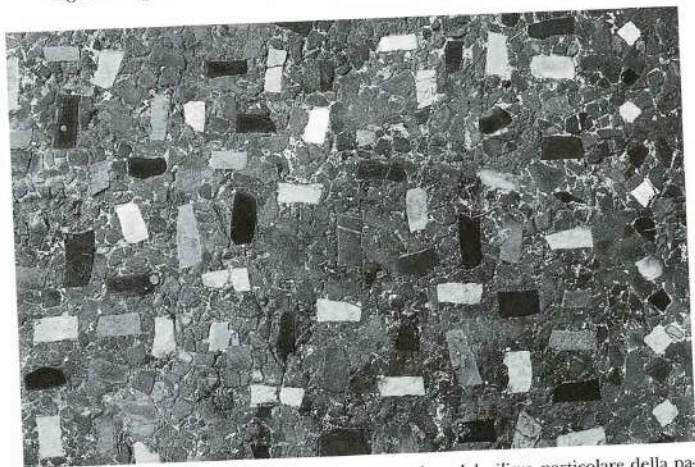
Fig. 4 - Varignano Vecchio (SP). *Pars urbana*, quartiere del *vilicus*, particolare della pavimentazione in signino con inserti lapidei.

Di quello che doveva essere l'arredo domestico dei quartieri di abitazione relativo alla fase sillana, resta cospicua documentazione solo degli impianti pavimentali (5), assai ricchi e ben curati, che definiscono anche il diverso ruolo dei due corpi abitativi; infatti si può notare che il quartiere destinato alla residenza del *vilicus* A adotta preferibilmente una pavimentazione in battuto di coccinella (figg. 4, 5), mentre la parte riservata al *dominus* B, presenta pavimenti in mosaico (figg. 6, 7), ad eccezione della *porticus triplex*, pavimentata in sigillino con grosse tessere quadrangolari disposte a file parallele (fig. 8).

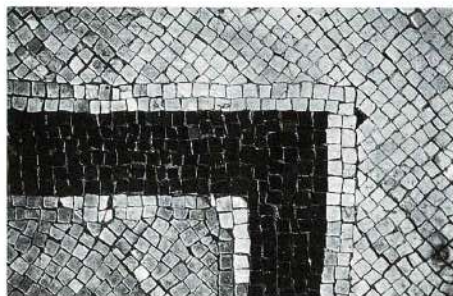
Fig. 6 - Varignano Vecchio (SP). *Pars urbana*, quartiere del *dominus*, atrio: particolare del mosaico "a canestro" con tessere lapidee policrome.

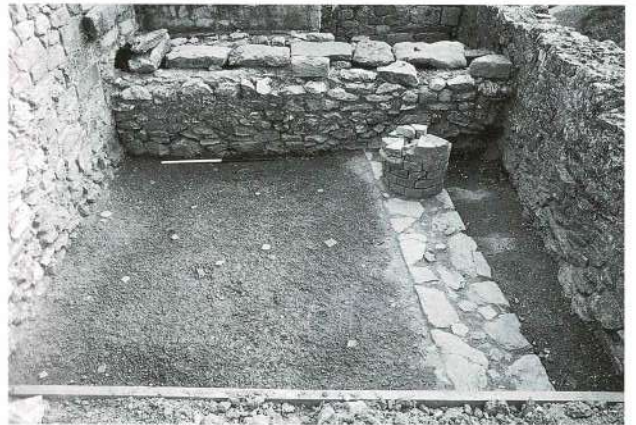
Fig. 11 - Varignano Vecchio (SP). Edificio presillano. Ambiente 5, ala di porticato.

Un'ala di porticato con colonne fittili, 5 (fig. 11), presenta una pavimentazione con un battuto in scaglie laterizie, cocciopesto, piuttosto grossolano e con l'inserimento sparso di tessere lapidee bianche irregolari.

Il pavimento del portico 5 (fig. 11) è caratterizzato dall'inserimento di tessere sparse, di calcare bianco, di dimensioni estremamente variabili; su un seminato sparso, si posizionano grosse *scutulae* dal profilo irregolare, di cm 3/8 per lato.

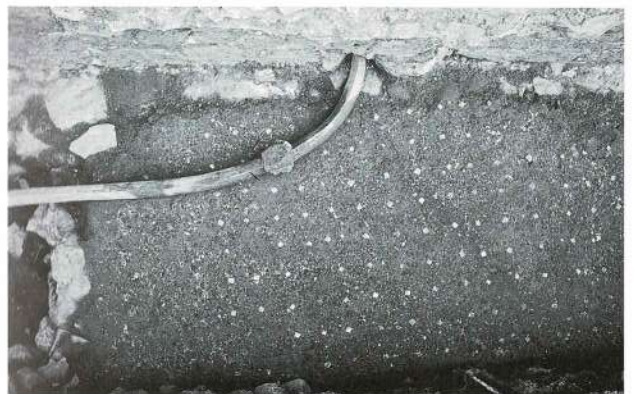
Fig. 12 - Varignano Vecchio (SP). Edificio presillano. Vano 3.

Il vano 3 (fig. 12) si caratterizza, invece, per un battuto più curato a granulometria medio-fine con decorazione ottenuta dal posizionamento di tessere quadrangolari bianche, organizzate per file parallele a formare un reticolo; lungo i tre tratti di muratura perimetrale individuati corre una fascia, priva di decorazione.

Il vano 3 (fig. 12) è stato individuato per una lunghezza di m 6.40 e per una larghezza parziale di m 2.40; sono stati rintracciati parte di tre dei suoi muri perimetrali, ma non se ne conosce l'effettivo sviluppo perché obliterato dalle strutture successive. L'ambiente risulta interessato successivamente per tutta la sua lunghezza dal passaggio di una canaletta per il deflusso delle acque, che si riconduce alla I Fase della villa. Il signino è steso su un preparato di piccole pietre costipate nel terreno; le tessere quadrangolari, di circa cm 1 per lato, sono disposte per file parallele, in numero di 74 in direzione est-ovest, a formare maglie regolari di cm 8 x 8. Una fascia non decorata della larghezza di cm 30 corre lungo i muri perimetrali.

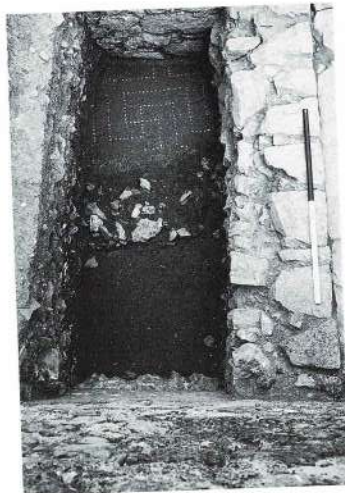
Fig. 13 - Varignano Vecchio (SP). Edificio presillano. Vano 4.

Il vano 4 (fig. 13) è stato intercettato solo per un brevissimo tratto, e mostra parte della fascia perimetrale decorata con il consueto motivo del meandro composto da svastiche a giro semplice, verosimilmente bordo di un tappeto, forse decorato da un *emblemata* centrale. Anche in questo caso il battuto risulta più raffinato e le tessere che compongono il meandro sono quadrangolari, assai regolari e di piccole dimensioni.

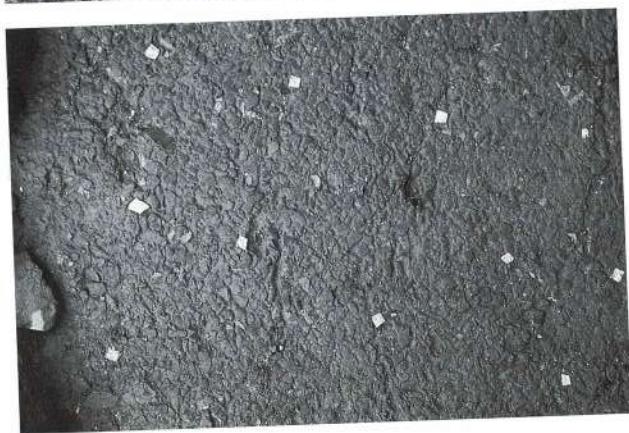
Fig. 15 - Varignano Vecchio (SP). Edificio presillano. Vano 1.

A un locale di servizio può, forse, ricondursi il vano 1 (fig. 15), pavimentato in cubetti laterizi, riutilizzato nella II Fase come *praefurnium* del *balneum*.

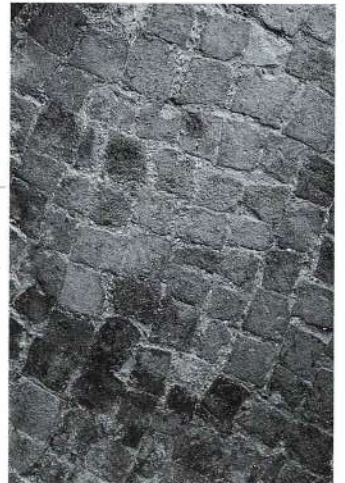
Fig. 16 - Varignano Vecchio (SP). *Pars urbana*, particolare della fascia a meandro con tracce di rubricatura della grande sala del "signino a squame". Fase I.

È riscontrabile in più punti l'uso della rubricatura, tecnica che sembra poco applicata nell'Italia settentrionale (8), presente anche sulle pavimentazioni della fase sillana, soprattutto per il vano del «signino a squame» (fig. 16). L'elegante e variata decorazione pavimentale di questo ambiente, vero campio-
