UN EDIFICIO DI EPOCA PRESILLANA AL VARIGNANO VECCHIO

La villa del Varignano Vecchio, in comune di Portovenere (La Spezia), è un complesso residenziale con annessi rustico-produttivi che, per stato di conservazione, estensione e contesto archeologico-ambientale di alto rilievo, costituisce per la Liguria un *unicum* inserendosi a pieno titolo nel panorama insediativo nord italico nei confronti del quale, in questi ultimi anni, si è assistito al crescere di un vivace dibattito scientifico che ha dato nuovo impulso alla ricerca archeologica cisalpina (1) (fig. 1).

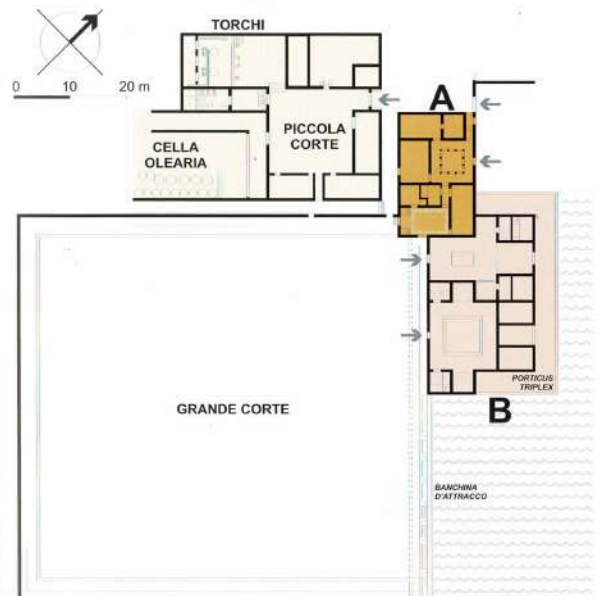
Fig. 3 - Planimetria schematica della Fase I.

La villa realizza il suo sviluppo compiuto in età sillana (I Fase) (fig. 3). In

questo periodo sono già definite la *pars urbana*, con gli ambiti residenziali riservati al *dominus* (corpo B) e al *vilicus* (corpo A), e la *pars fructuaria*, con l'articolato quartiere dei torchi oleari e l'annessa *cella*, della quale sono stati riportati alla luce sedici alloggiamenti per *dolia*, disposti su due file, che verosimilmente occupano metà della larghezza complessiva dell'ambiente. In particolare alcuni saggi di verifica hanno consentito di stabilire, fra l'altro, che i due corpi non sono comunicanti se non per l'ambulacro che cinge la Grande Corte e che il corpo B, con un impianto canonico di atrio, tablinio e ali raddoppiato, è circondato da una *porticus triplex* che ne costituisce la cornice architettonica di scenografico affaccio sulla baia antistante.

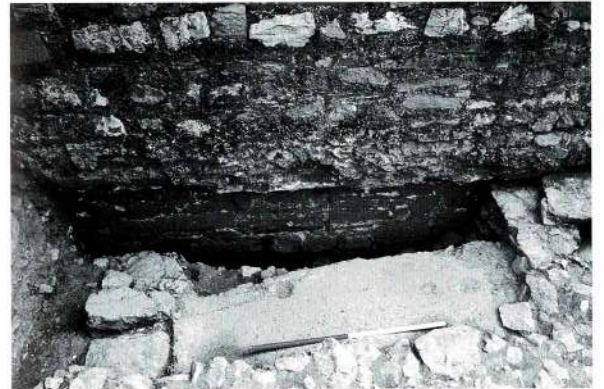
Fig. 11 - Il cavo di fondazione della muratura di età sillana.

La fondazione del muro di età sillana, che delimita il corpo A verso la *pars rustica*, coincide con il pavimento del vano 3, quello a quota più bassa; mentre in corrispondenza del vano 2, che si trova a una quota più elevata, viene realizzato un cavo di fondazione (figg. 10 e 11), particolarmente ricco di materiali (US 20), in prevalenza ceramica d'uso comune e anfore (10).

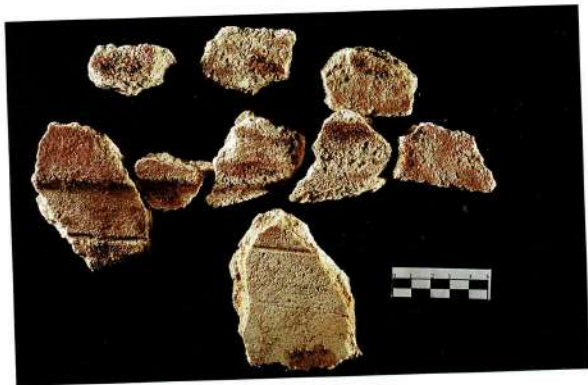
Fig. 13 - Edificio presillano. Frammenti di intonaci dipinti di I stile di colore rosso e bianco.

Particolarmente importante è stato anche il recupero, nell'US 19, di alcuni frammenti di stucchi e intonaci (figg. 12, 13 e 14) che possono essere ricondotti alla decorazione parietale nei modi convenzionali propri del I stile pompeiano e pertanto da ricollegarsi con le pavimentazioni dell'edificio presillano (11). Il rinvenimento è tanto più importante se si considera che i resti di pareti decorate in I stile sono scarsi anche nei centri vesuviani.

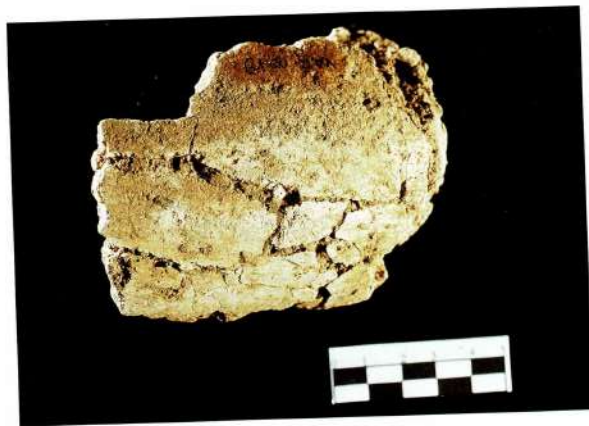
Fig. 14 - Edificio presillano. Frammento di stucco a superficie convessa.

I frammenti del Varignano presentano chiaramente l'imitazione di partiture architettoniche rese a rilievo, con aggetti e solcature, con superfici colorate nei toni del rosso, del nero e del bianco, al fine di rappresentare il rivestimento delle pareti con lastre di marmi policromi. È stato rinvenuto anche un frammento in stucco, bianco, con superficie convessa, forse riferibile a partiture orizzontali (toro) o verticali, rese mediante l'applicazione di finte colonnine (fig. 14).

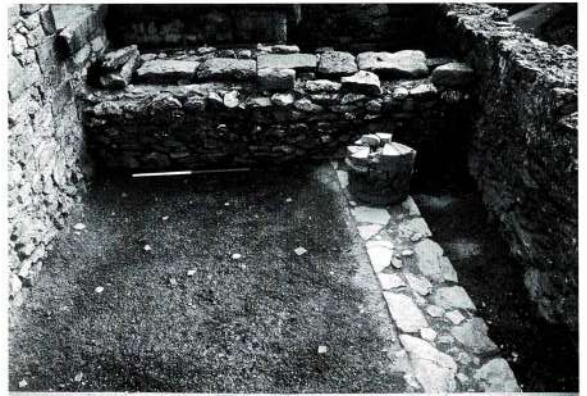
Fig. 15 - Edificio presillano. Porticato 5.

Un'ala di porticato con colonne fittili, 5 (fig. 15), è pavimentata con un battuto in scaglie laterizie, cocchiopesto, piuttosto grossolane, vivacizzato dall'inserimento non organizzato di tessere lapidee bianche irregolari, di dimensioni estremamente variabili. Su un seminato sparso, si posizionano grosse *scutulæ* dal profilo irregolare, che varia dai 3 agli 8 cm per lato. Un confronto può essere stabilito con il pavimento della *Domus 7* di *Fregellæ* (14), mentre analoghe pavimentazioni, associate a decorazioni parietali in I stile, sono frequenti a Pompei (15).

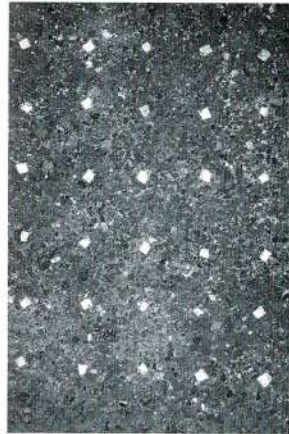
Fig. 16 - Edificio presillano, Vano 3.

Fig. 17 - Edificio presillano. Particolare della pavimentazione del vano 3.

Il vano 3 (figg. 16 e 17), esplorato per la sua lunghezza totale di m 6,40 e per una larghezza parziale di m 2,40, si caratterizza, invece, per un battuto più curato a granulometria medio-fine con decorazione ottenuta dal posizionamento di tessere quadrangolari bianche, organizzate per file parallele a formare un reticolo (16); lungo i tre tratti della muratura perimetrale individuati corre una fascia priva di decorazione della larghezza di cm 30; le tessere quadrangolari, di circa 1 cm per lato, sono disposte per file parallele, in numero di 74 in direzione est-ovest, a formare maglie regolari di cm 8 x 8. Pavimentazioni in punteggiato risultano fra le più diffuse realizzazioni tardo repubblicane; si citano per i contesti di II secolo a.C. il pavimento dell'ambiente E (*triclinium*) della *Domus 7* di *Fregellae* (17) e numerosi esempi in dimore pompeiane asso-

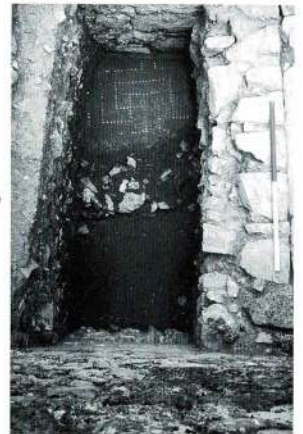
Fig. 18 - Edificio presillano, Vano 4.

Fig. 19 - Edificio presillano. Particolare della pavimentazione del vano 4.

Il vano 4 (figg. 18 e 19) è stato intercettato solo per una brevissima porzione e mostra parte della fascia perimetrale decorata con il consueto motivo del meandro composto da svastiche a giro semplice, verosimilmente bordo di un tappeto, forse decorato da un *emblema* centrale. Anche in questo caso il battuto risulta più raffinato e le tessere che compongono il meandro sono quadrangolari, di circa 1 cm per lato, e assai regolari. La fascia decorata dista circa 10 cm dal muro perimetrale; la presenza di alcune tessere disposte parallele al meandro e ad esso non collegate può far supporre la duplicazione del motivo (fig. 20). Un confronto, in questo caso però a fascia semplice, si può pro-

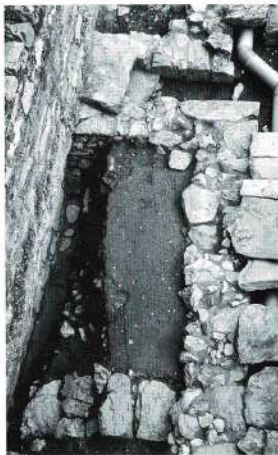
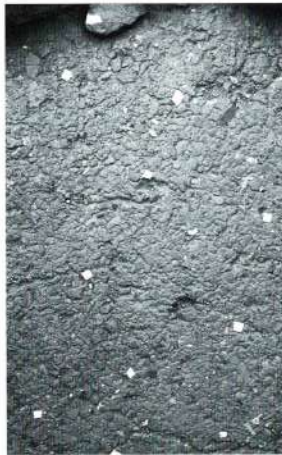
Fig. 21 - Edificio presillano. Vano 2.

Fig. 22 - Edificio presillano. Particolare della pavimentazione del vano 2.

L'ambiente 2 (figg. 21 e 22) presenta invece un signino più grossolano, con un seminato sparso di tessere irregolari, sempre bianche; tipologia largamente utilizzata in numerosi contesti tardo-repubblicani (20).

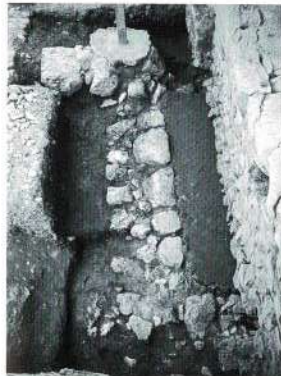
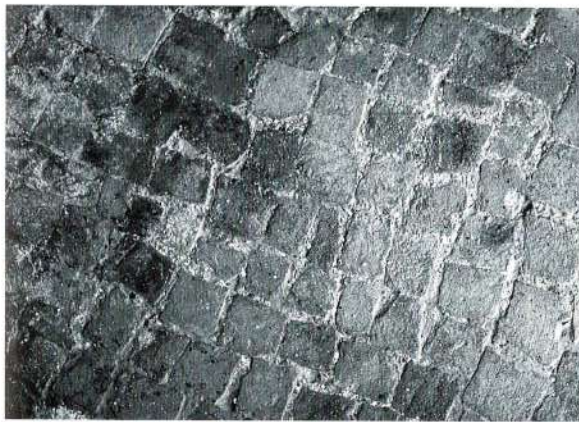
Fig. 23 - Edificio presillano. Vano I.

Fig. 24 - Edificio presillano. Particolare della pavimentazione del vano I.

Infine il vano 1 (figg. 23 e 24), forse riconducibile a un locale di servizio,

presenta una pavimentazione realizzata in cubetti fittili irregolari, disposti gli uni accanto agli altri, ricavati da elementi laterizi ritagliati, che nella II Fase costituisce il pavimento di uno dei *praefurnia* del *balneum*, quello del *sudatorium* (fig. 25).

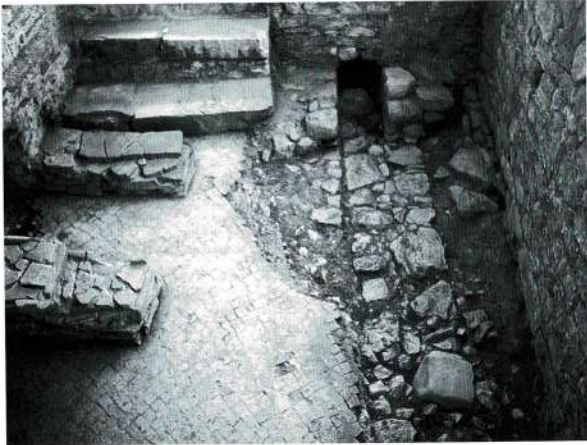
Fig. 25 - Edificio presillano. La pavimentazione del vano I riutilizzata nell'allestimento del praefurnium del balneum nella fase II della villa.

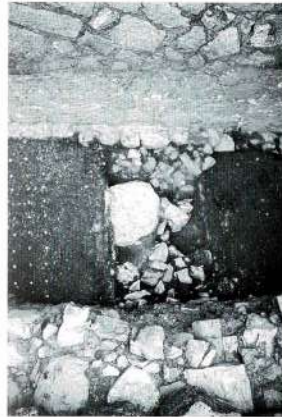
Fig. 26 - Edificio presillano. Particolare della muratura fra i vani 3 e 5.

Delle murature relative all'edificio presillano, rasate a livello delle quote pavimentali (fig. 26), non è purtroppo noto l'elevato che avrebbe fornito un utile dato cronologico in associazione con le tipologie dei signini; tuttavia gli elementi lapidei impiegati ancora visibili sono costituiti da spezzoni di calcare cupo locale, di varie dimensioni, legati da argilla: non si riscontra l'uso di malta. Solo nel vano 3 si conserva, per un brevissimo tratto, l'intonaco di rivestimento (fig. 27). La larghezza delle murature si attesta attorno ai 45-50 cm.

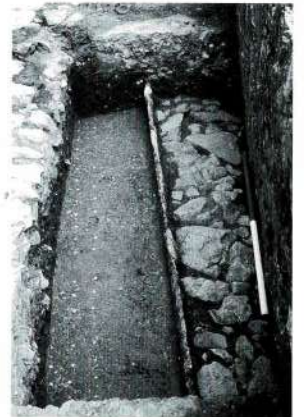
Fig. 27 - Edificio presillano. La muratura del vano 3, con l'intonaco di rivestimento.

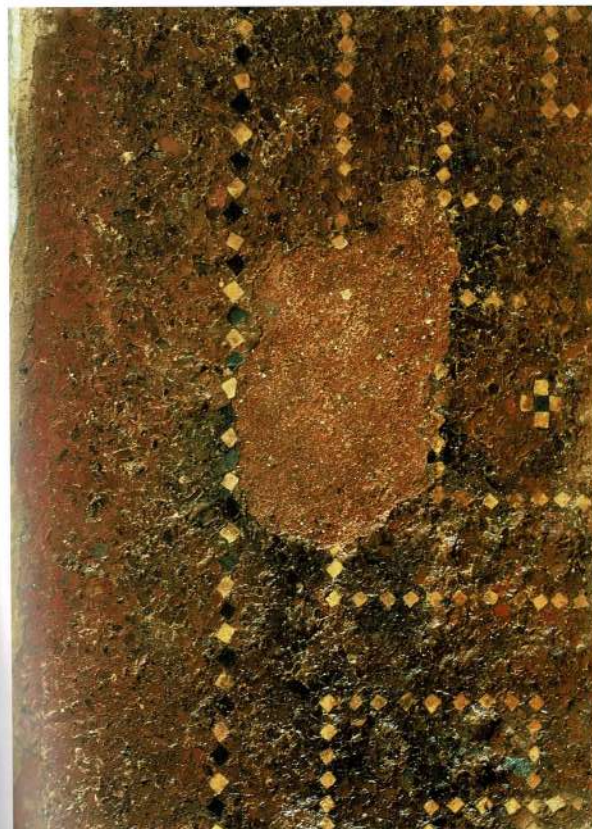
Fig. 28 - Particolare del pavimento in opera signina della sala del "signino a squame" della fase I della villa di età sillana. Sono evidenti gli interventi di restauro antico e le tracce della "rubricatura".

plesso. Per contro i signini della fase sillana rimangono a lungo in uso, tanto che il grande tappeto della sala del "signino a squame" viene più volte accuratamente risarcito nelle sue lacune (fig. 28).

È riscontrabile in più punti l'uso della rubricatura presente anche sulle pavimentazioni della fase sillana, soprattutto nel vano del "signino a squame", dove ne restano conservati larghi tratti in aderenza alle murature (fig. 28).
